# 江西省德兴市风门古木纹矿 矿产资源开发利用、地质环境恢复治理与土地复垦方案

江西省德兴市风门古木纹矿  
矿产资源开发利用、地质环境恢复治理与土地复垦方案

编制单位：江西省地质矿产勘查开发局赣东北大队

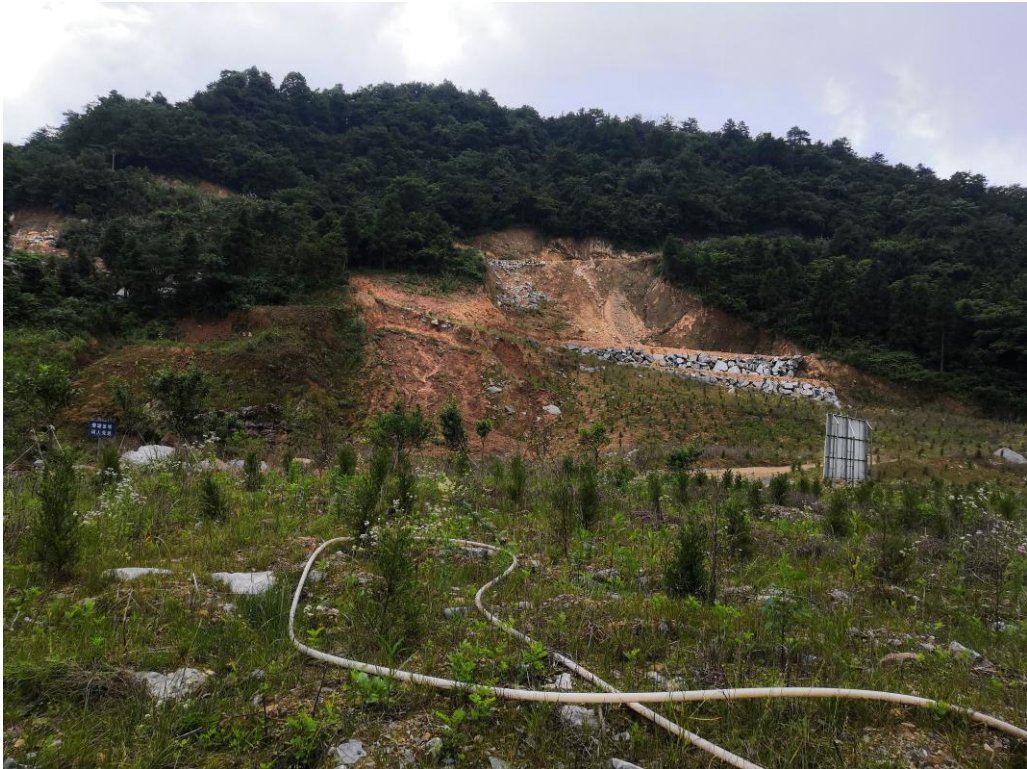
照片 1

矿区位于怀玉山脉腹地，属中山地形，总体呈中部高、四周低的“馒头”型地貌，最高点海拔标高 1148.0m，最低处位于矿区东部，海拔标高 848.0m，相对高差 300m。地形切割强烈，“V”字型沟谷发育，植被发育茂盛（见照片 1）。

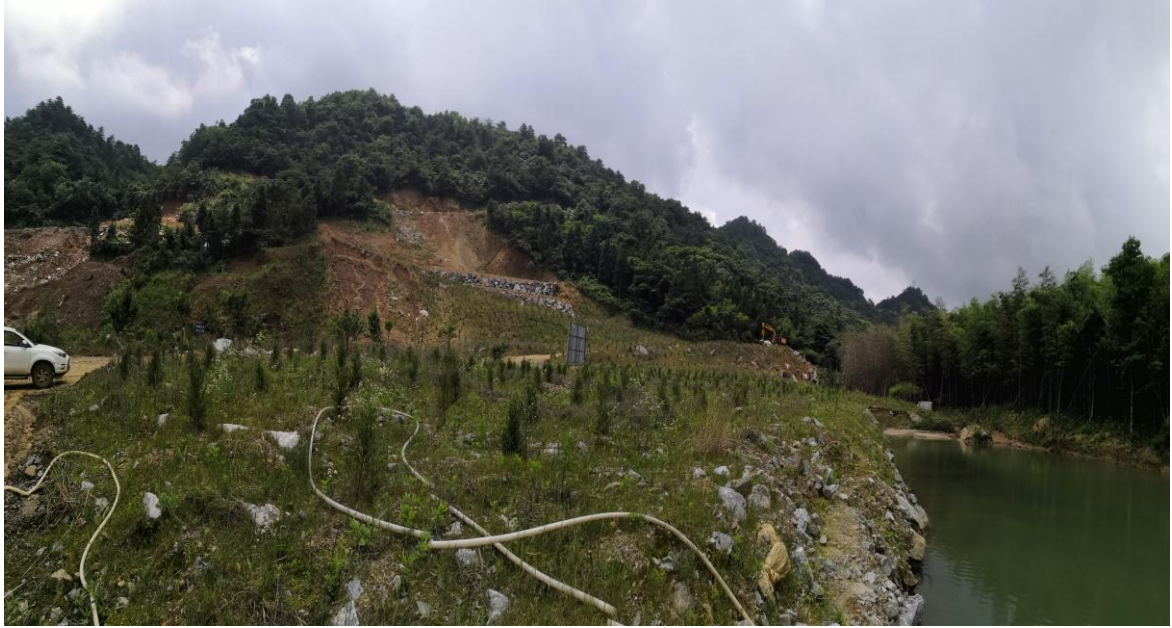
评估区内植被主要为毛竹、乔灌木及杂草，主要植被类型有松、杉树、毛竹、芒萁、芭茅草等（见照片2）。

照片 2 区内地表覆盖层
